**Estudos Técnicos para Criação e  
Recategorização das Unidades de  
Conservação da Unidade Hidrográfica do  
Ribeirão Sobradinho**

## **Produto 2 – Diagnóstico do Meio Físico**

Brasília/DF  
Maio de 2022

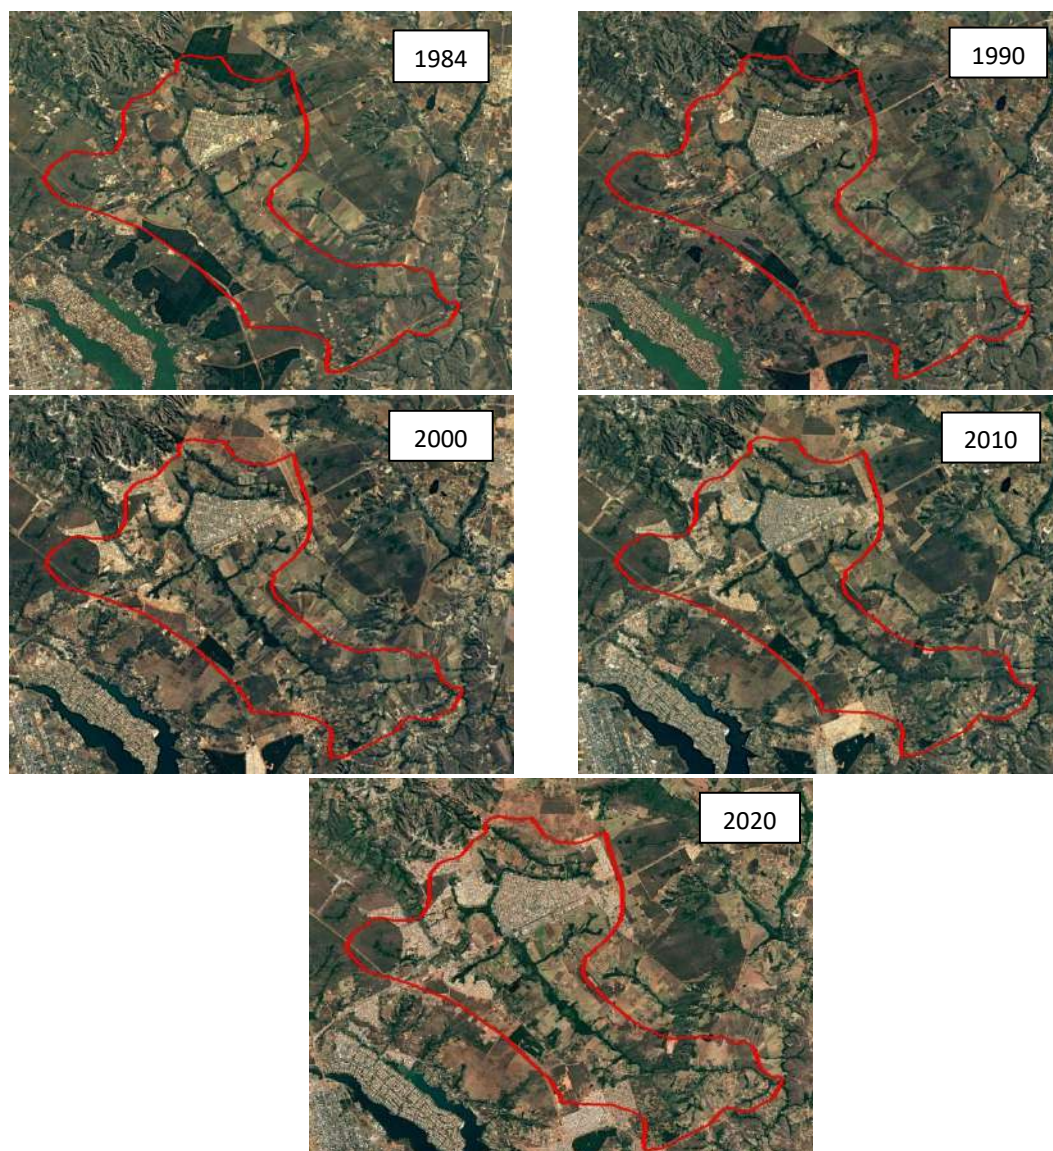
Figura 37 – Análise temporal da ocupação da UHRS.

Conforme pode ser observado na análise temporal apresentada na Figura 37, a ocupação agrícola da região já estava consolidada na década de 1980. Desde então, houve um crescimento da ocupação urbana da região, avançando sobre áreas anteriormente destinadas à agropecuária e com vegetação nativa remanescente (Figuras 37, 38 e 39). Esse processo de urbanização acelerou no final da década de 1990, e responde pelos principais impactos ambientais observados na UHRS, em especial, na degradação dos seus recursos hídricos.
